日本下水道協会の被災地における活動概要

日本下水道協会は、国土交通省とも連携し、震災の被災地をまわり、市町長及び下水道担当者より下水道施設の被害状況、応急措置の状況、今後の復旧に向けた要望等について情報収集と、技術的なアドバイスを行っています。

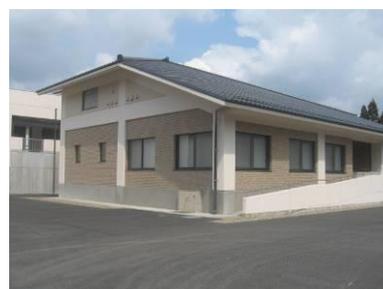
高台の処理場は被害なし

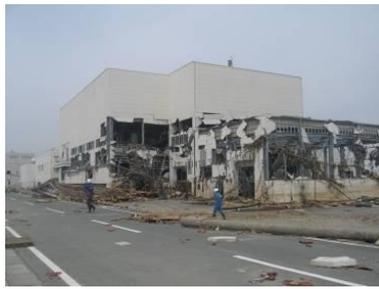
気仙沼浄化センターの被災状況

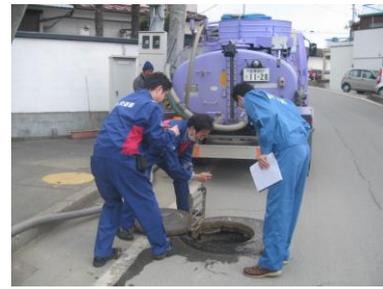
マンホールポンプ内の滞留汚水を吸引
(右:本会規格検査課 岡本係長)

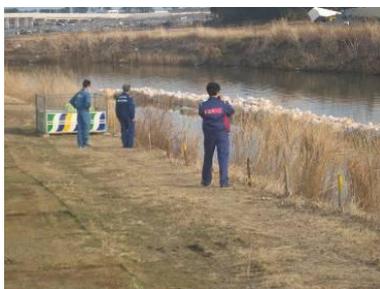
簡易処理の状況

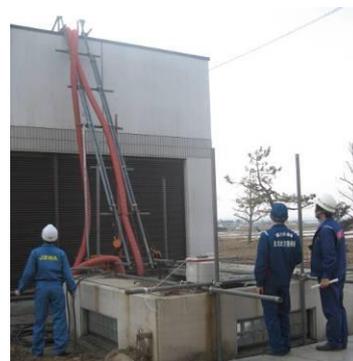
滞留汚水のポンプアップ状況
(左:本会規格検査課 岡本係長)

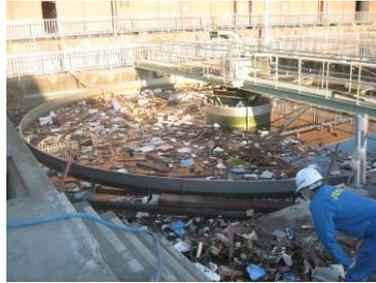
石巻東部浄化センターの被災状況

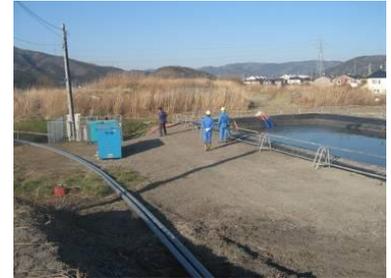
簡易処理の状況

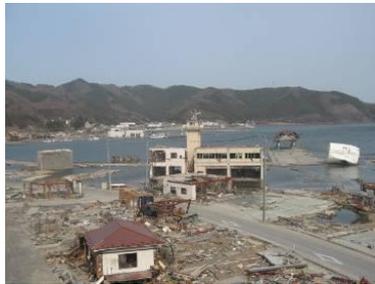
女川町の被災状況

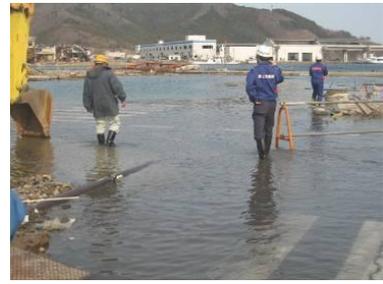
地盤沈下により道路が水没

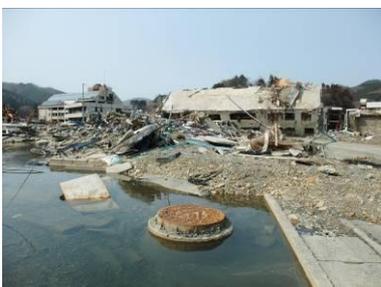
マンホールも冠水

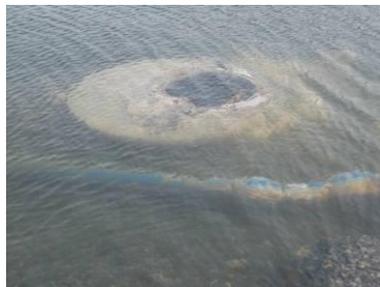
水没したマンホール

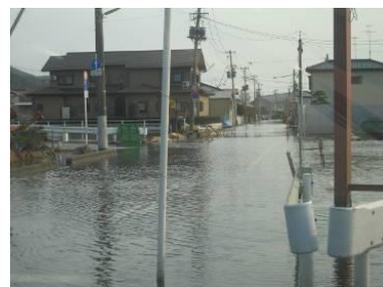
満潮時の浸水状況

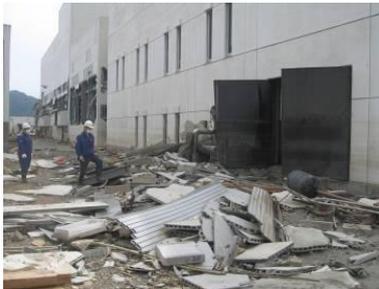
気仙沼浄化センターの被災状況

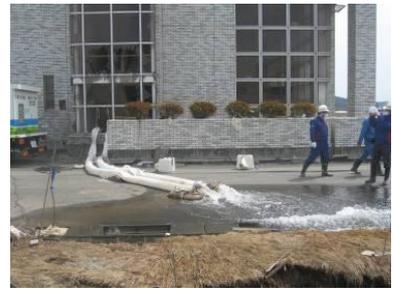
地下に溜まった水の排水状況

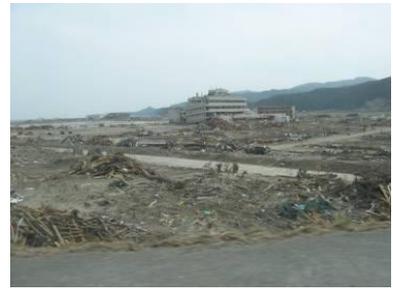
陸前高田市の被災状況

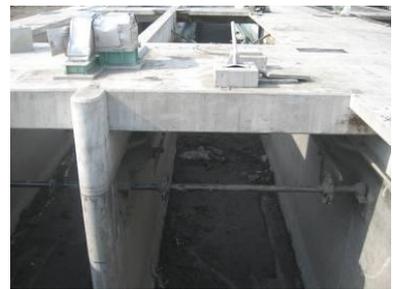
浄化センター内被災状況

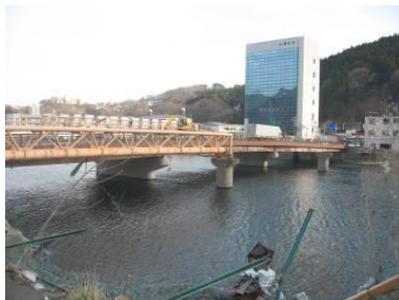
水管橋の半分が落橋
