## 東北地方太平洋沖地震被害に係る全国ブロック支援活動報告について

支援先：宮城県阿武隈川下流流域下水道

### (4) 下水道管渠の状況

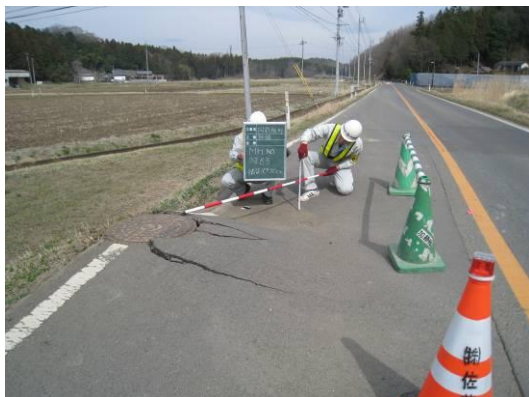
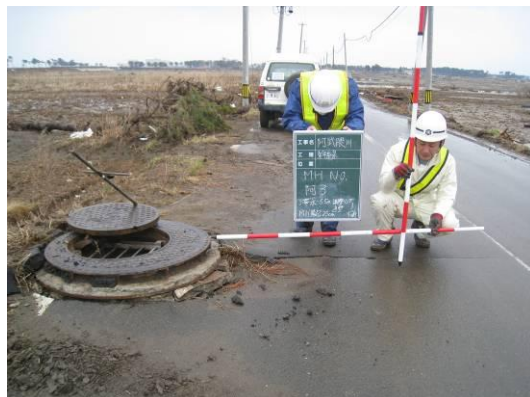
- ・ 調査延長：35.047km（170スパン）
- ・ 被災マンホール数：63箇所
- ・ 被災類型
  - ① マンホールの隆起又はマンホール周りの舗装の沈下
  - ② マンホールの破損又はズレ
  - ③ マンホール内滞水
  - ④ 管渠上の舗装沈下

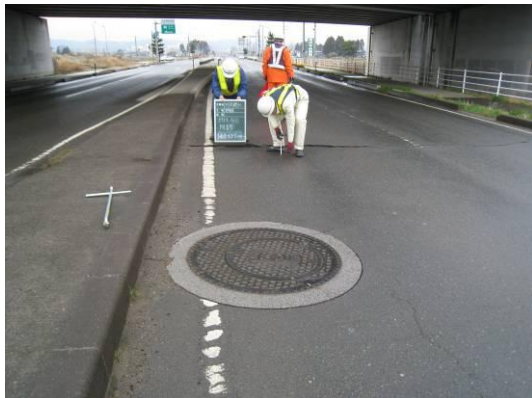
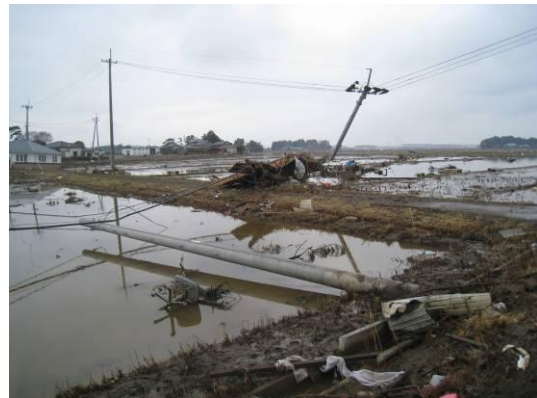
- ・ 東北地方太平洋沖地震は、この数百年間に発生した地震の中でも大きな方から数えて片手に収まるというマグニチュード9以上の超巨大地震と言われているが、阿武隈川幹線の調査を9割程度終えた段階では、それ程大きな地震に見舞われたという印象はなかった。
- ・ しかし、仙台東部道路のアンダーパスを通り抜けた瞬間付近の様相は一変し、想定を遙かに超えた津波の規模と破壊力を目の当たりにした。

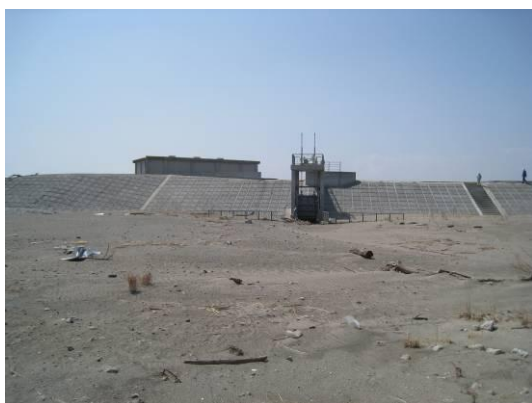
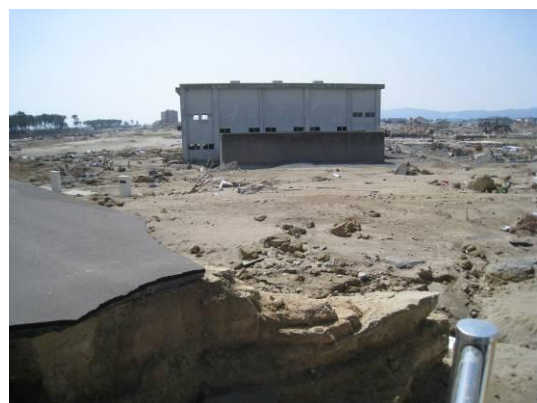
- ・ 友人が阿武隈川河口砂洲の地形変化を卒業論文のテーマにしていたこともあり、何度か訪れた当地に二十数年ぶりに立って見ると、意外に前面の護岸は健全であったが、堤内側は目を覆う状況であった。
