## 東日本大震災に係る支援活動報告（石川県 第2班）

### （4）下水道管渠の状況

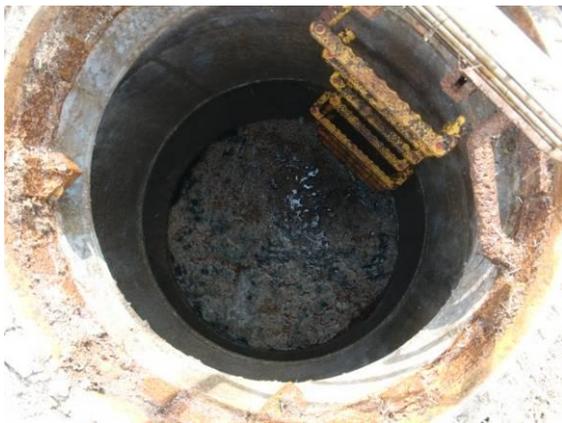
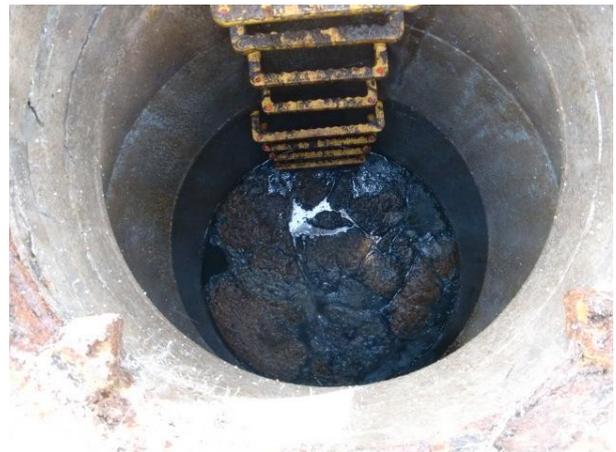
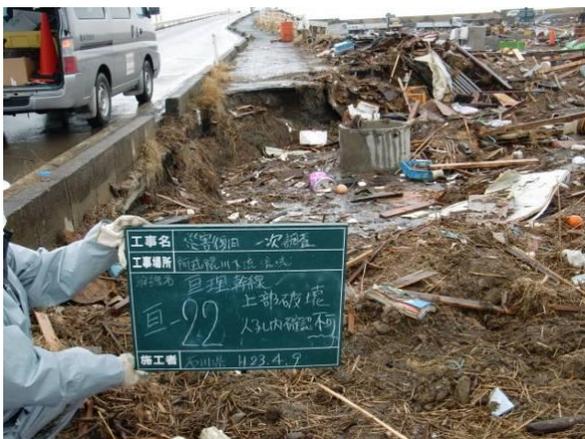
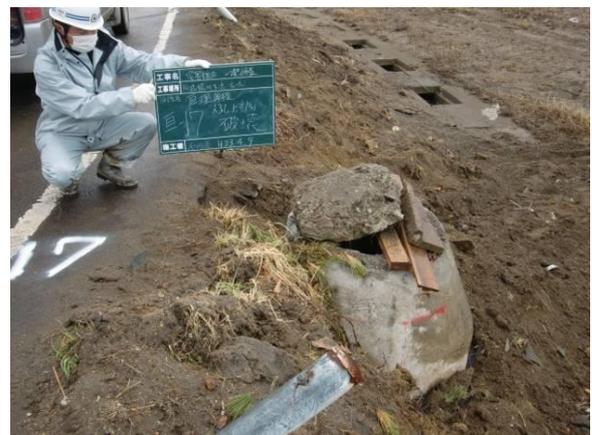
被災状況は山間部では多くのマンホールに浮上被害があり、海岸部では津波によるマンホールの損傷が確認された。また滞水箇所も多く、固形化しているところもあった。

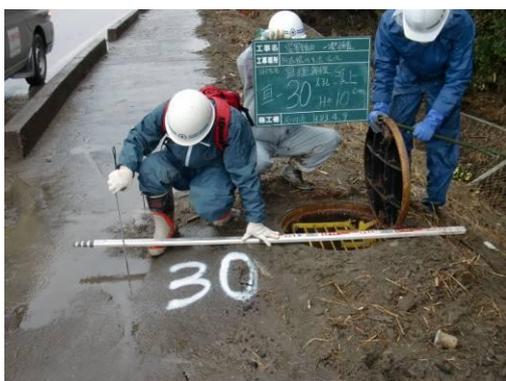
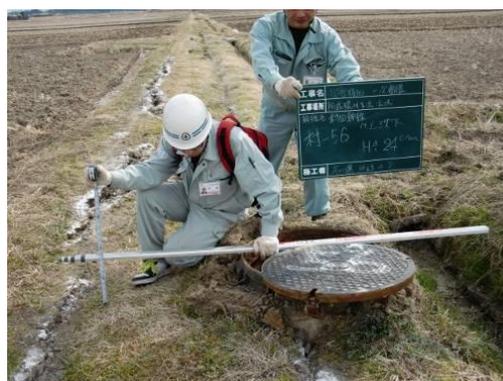
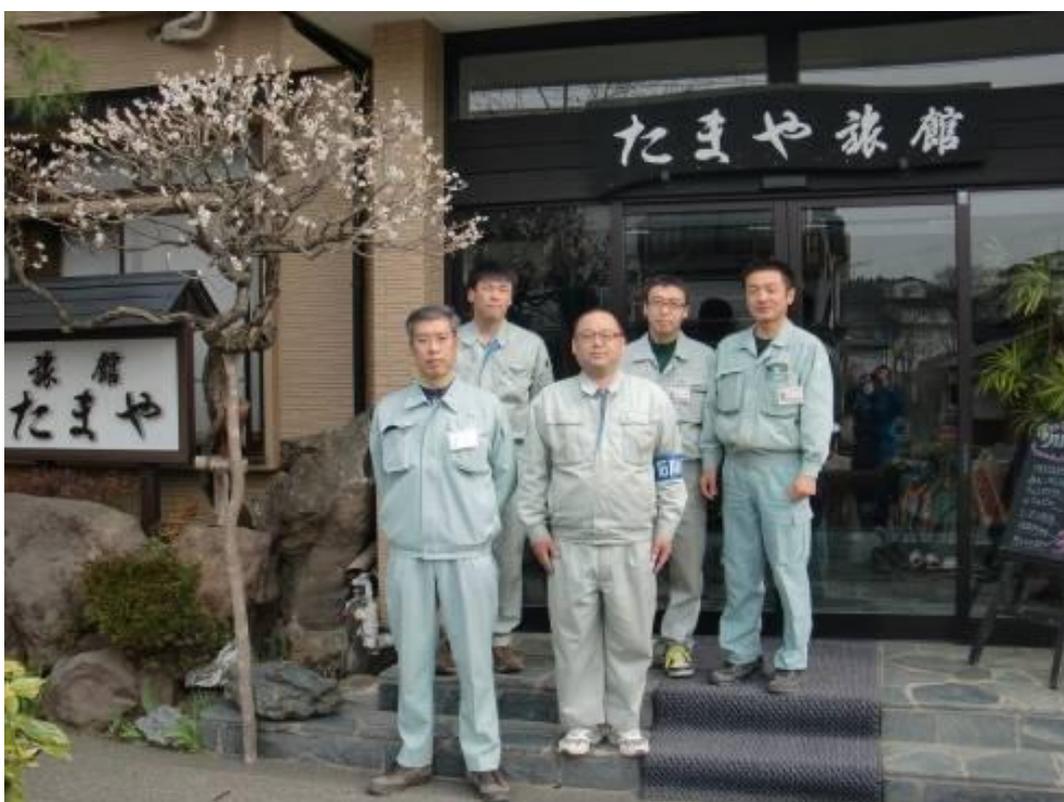
管渠延長 L=25.4 km、222 スパン

被災マンホール数 137 箇所

- ・全マンホールの人孔蓋を開け、内部を点検。
- ・二次調査の必要箇所を確認する。
- ・人孔の隆起、沈下高を記録する。
- ・人孔内に滞水がある場合には、水面から蓋の上部までの高さを記録する。
- ・人孔に損傷、管渠が原因と思われる陥没を記録する。
